**MESTO PIEŠŤANY**  
**Materiál na rokovanie MsZ dňa 6.11.2025**

**Názov materiálu:** **INFORMÁCIA O STAVE KOLONÁDOVÉHO MOSTA A ĎALŠOM POSTUPE**

**VEC:** Stanovisko ku kritickému stavu Kolonádového mosta v Piešťanoch

**Technická správa**  
***z dodatočného diagnostického prieskumu***  
***železobetónového Kolonádového mosta***  
***v Piešťanoch ponad rieku Váh***  
***Aktualizácia 2023***

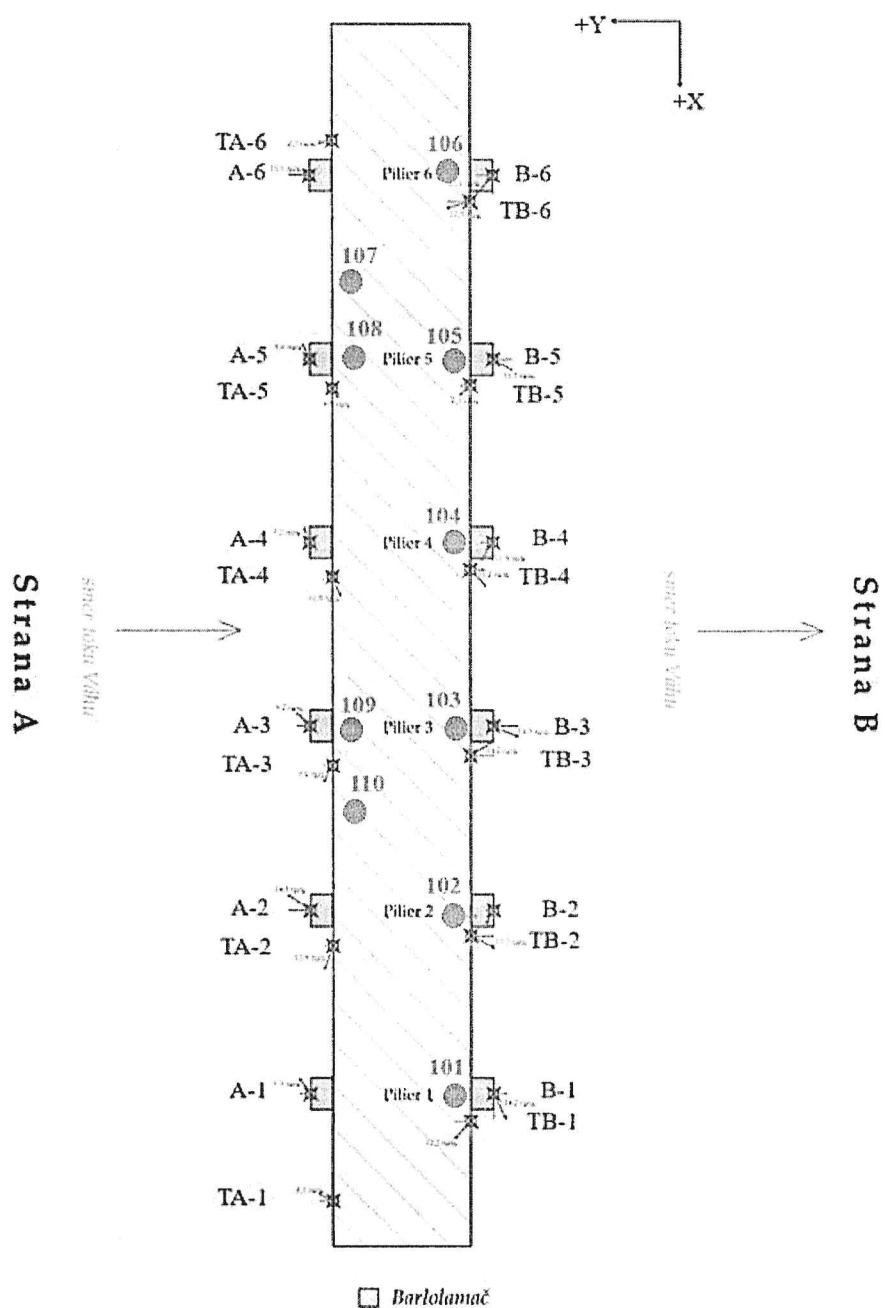
Príloha 1: Rozmiestnenie podrobných bodov v spodnej časti mostovky a v hornej časti oporných pilierov

Merania na body umiestnené na pilieroch vykazujú, podľa očakávania rádovo väčší rozptyl ako na mostovke. V prípade hodnotenia polohových a výškových zmien bodov umiestnených v hornej časti pilierov na oboch stranách mostného objektu určených polárnou metódou robotickou stanicou zo súradnicových rozdielov v lokálnom systéme, možno konštatovať, že horizontálne posuny v priečnom  $\Delta Y$  a pozdĺžnom smere  $\Delta X$  vykazujú v niektorých etapách rádovo väčší rozptyl cca -20 až 20 milimetrov. Ak kritickú hodnotu počítame, rovnako, ako dvojnásobok smerodajnej súradnicovej odchýlky  $\Delta\epsilon = 2 \times 5 \text{ mm} = 10 \text{ mm}$ , jej prekročenie ukazuje na preukázateľnosť horizontálneho posunu. Výškové zmeny bodov na pilieroch merané robotickou stanicou sú v rozsahu -10 až 10 milimetrov, takže možno konštatovať, že sú na hranici štatisticky preukázateľnej výškovej zmeny.

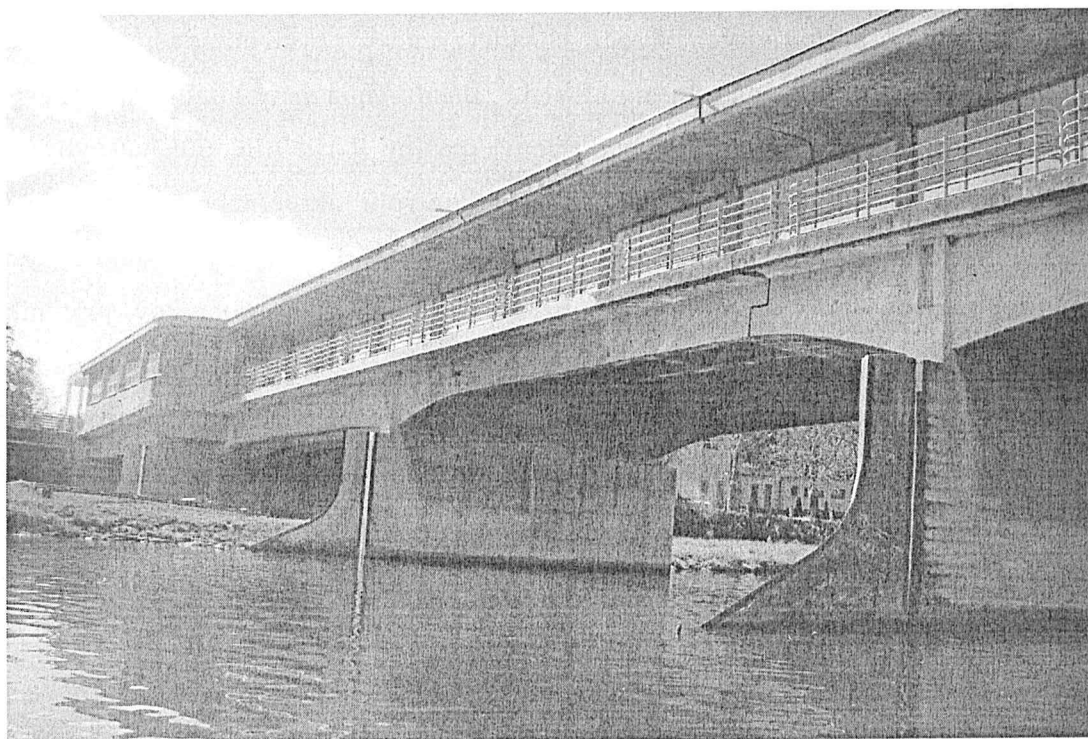
**Obrázok 1:** Pohľad na časť Kolonádového mosta z návodnej strany
