**MESTO PIEŠŤANY**  
**Materiál na rokovanie MsZ dňa 6.11.2025**

**Názov materiálu:** **INFORMÁCIA O STAVE KOLONÁDOVÉHO MOSTA A ĎALŠOM POSTUPE**

**VEC:** Stanovisko ku kritickému stavu Kolonádového mosta v Piešťanoch

**Technická správa**  
***z dodatočného diagnostického prieskumu***  
***železobetónového Kolonádového mosta***  
***v Piešťanoch ponad rieku Váh***  
***Aktualizácia 2023***

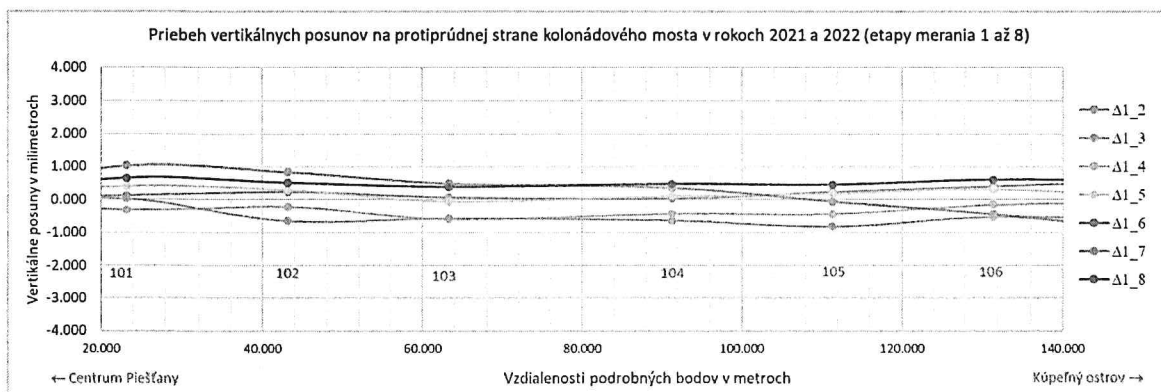
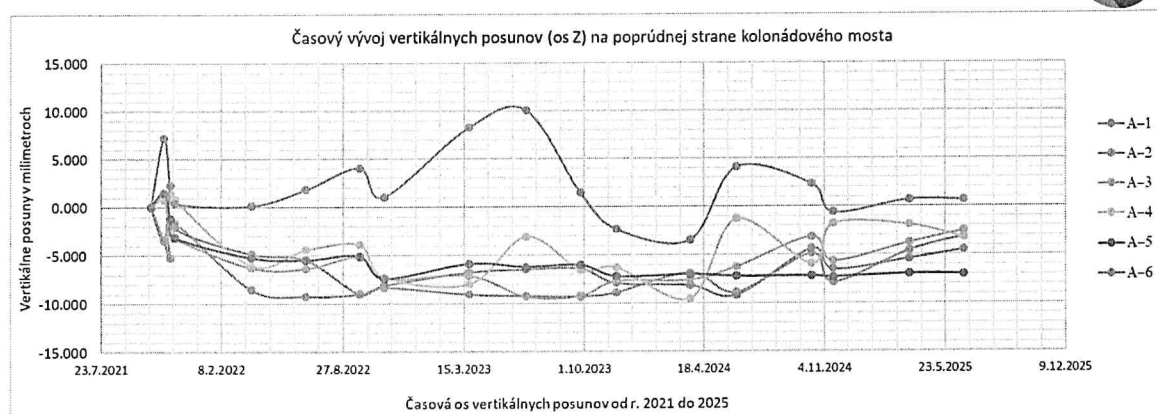
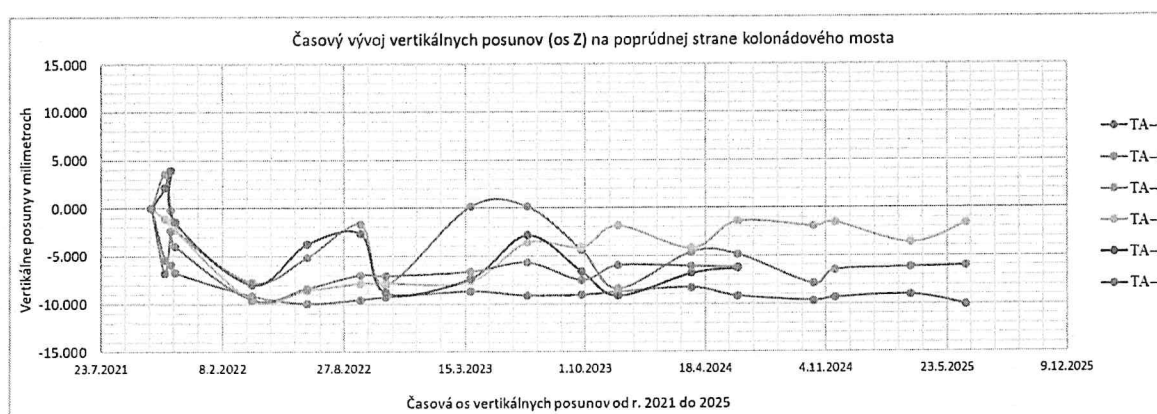
Vypočítané prevýšenia na mostovke merané presnou niveláciou vykazujú výškové posuny medzi i-tou etapou a základným meraním v rozsahu -2 až 2 milimetre, pričom väčší rozptyl meraní je z pochopiteľných dôvodov na poprúdnjej strane. Tieto hodnoty posunov sú za hranicu presnosti merania, čo je dvojnásobok smerodajnej kilometrovej chyby  $\Delta\epsilon = 2 \times 0,4 \text{ mm} = 0,8 \text{ mm}$ , a preto môžeme konštatovať, že zmeny na mostovke presahujúce túto hodnotu sú štatisticky významné a výškové posuny sú preukázané.
